Estudo de Caso

CHAPA DE DESGASTE
LAMINAÇÃO A QUENTE

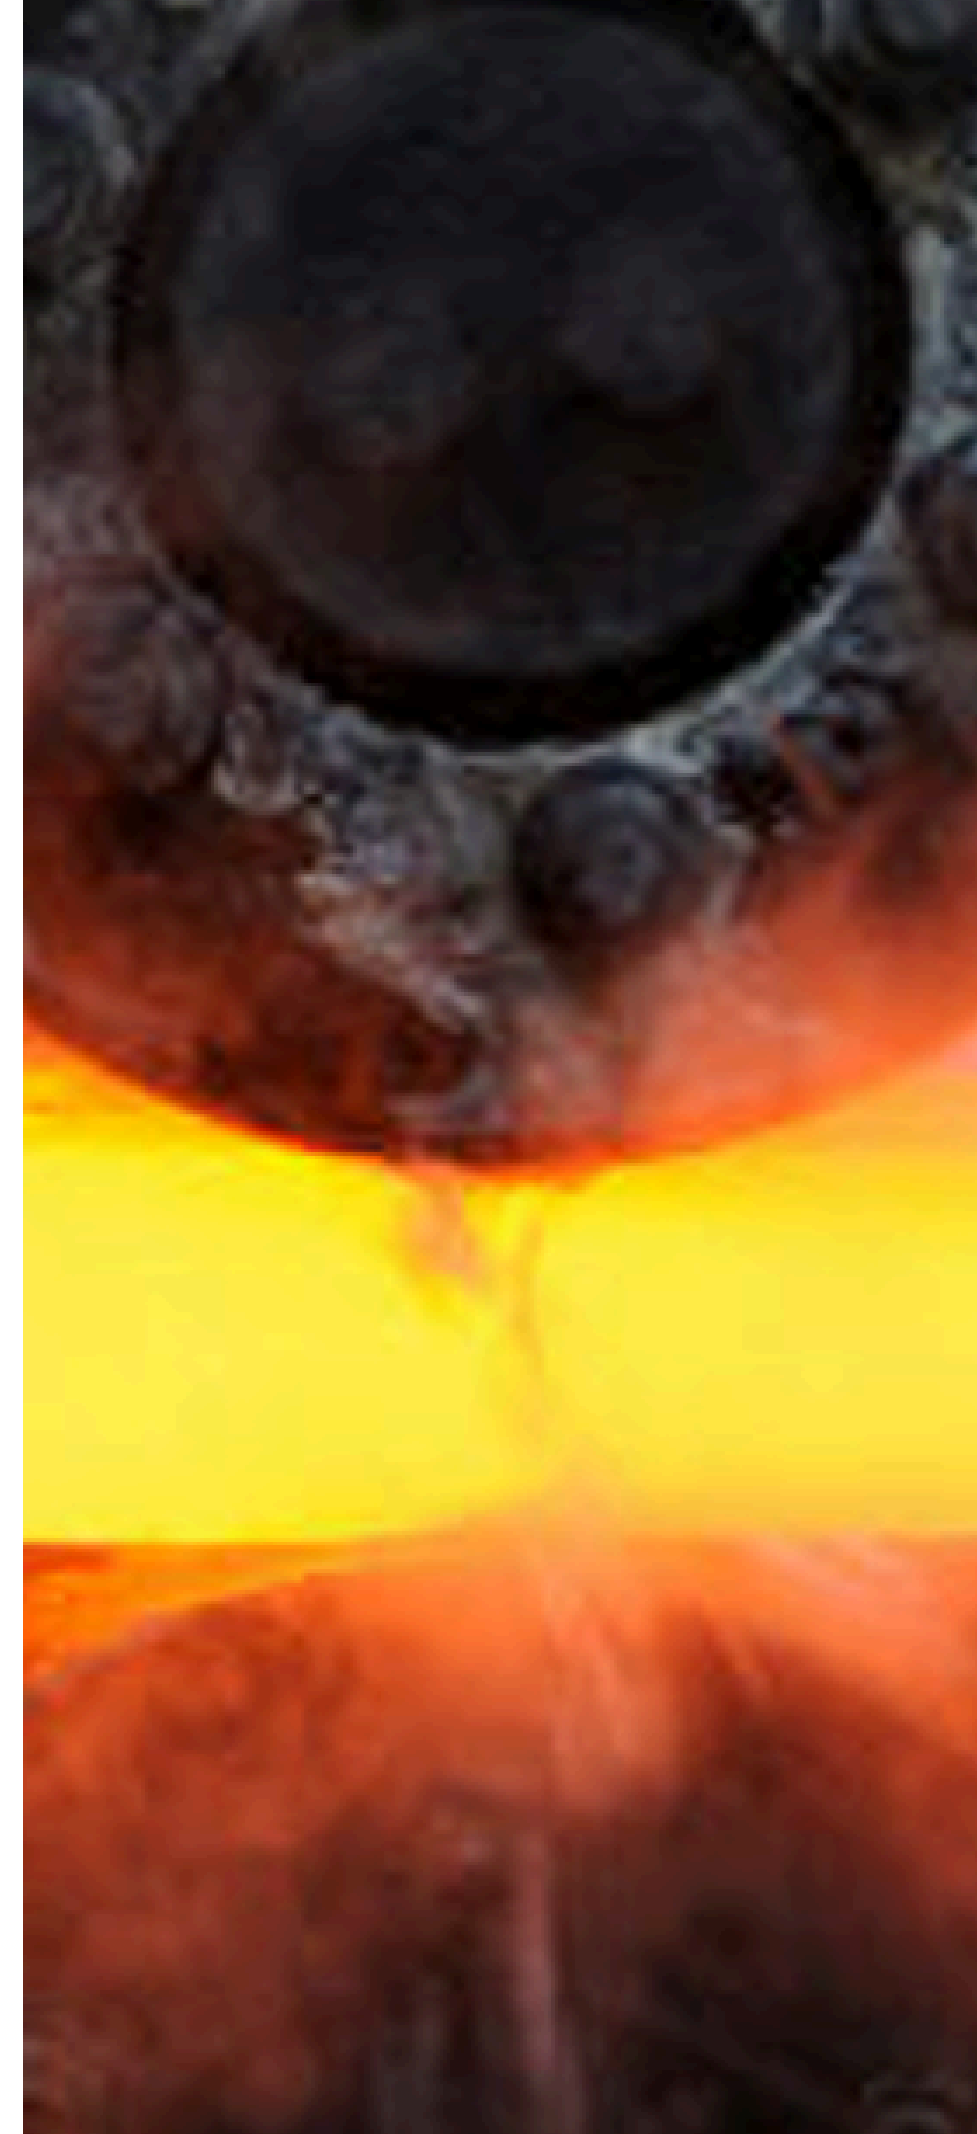
Funcionalidade: guia de saída do 3º passe Temperatura de operação: 600°C Relatado: a chapa apresentava desgaste em apenas 3 dias de operação, necessitando ser substituída

Foi identificado que o principal mecanismo de desgaste que estava afetando a vida útil da chapa era a abrasão, acelerado pela oxidação em alta temperatura. O desgaste por abrasão ocorre quando partículas de um corpo removem material de outro quando ambos estão em contato direto e estabelecem movimento relativo entre si. Pode haver ainda um terceiro corpo (areia, por ex.) que realiza este trabalho. No caso, o próprio produto de laminação interage com a chapa e remove seu material.

Revestimento: RW1000
aplicado por HVOF
Propriedades: Excelente
resistência ao desgaste
por abrasão até 1100°C
Dureza: 50-55 HRC
Espessura da camada: 3
mm

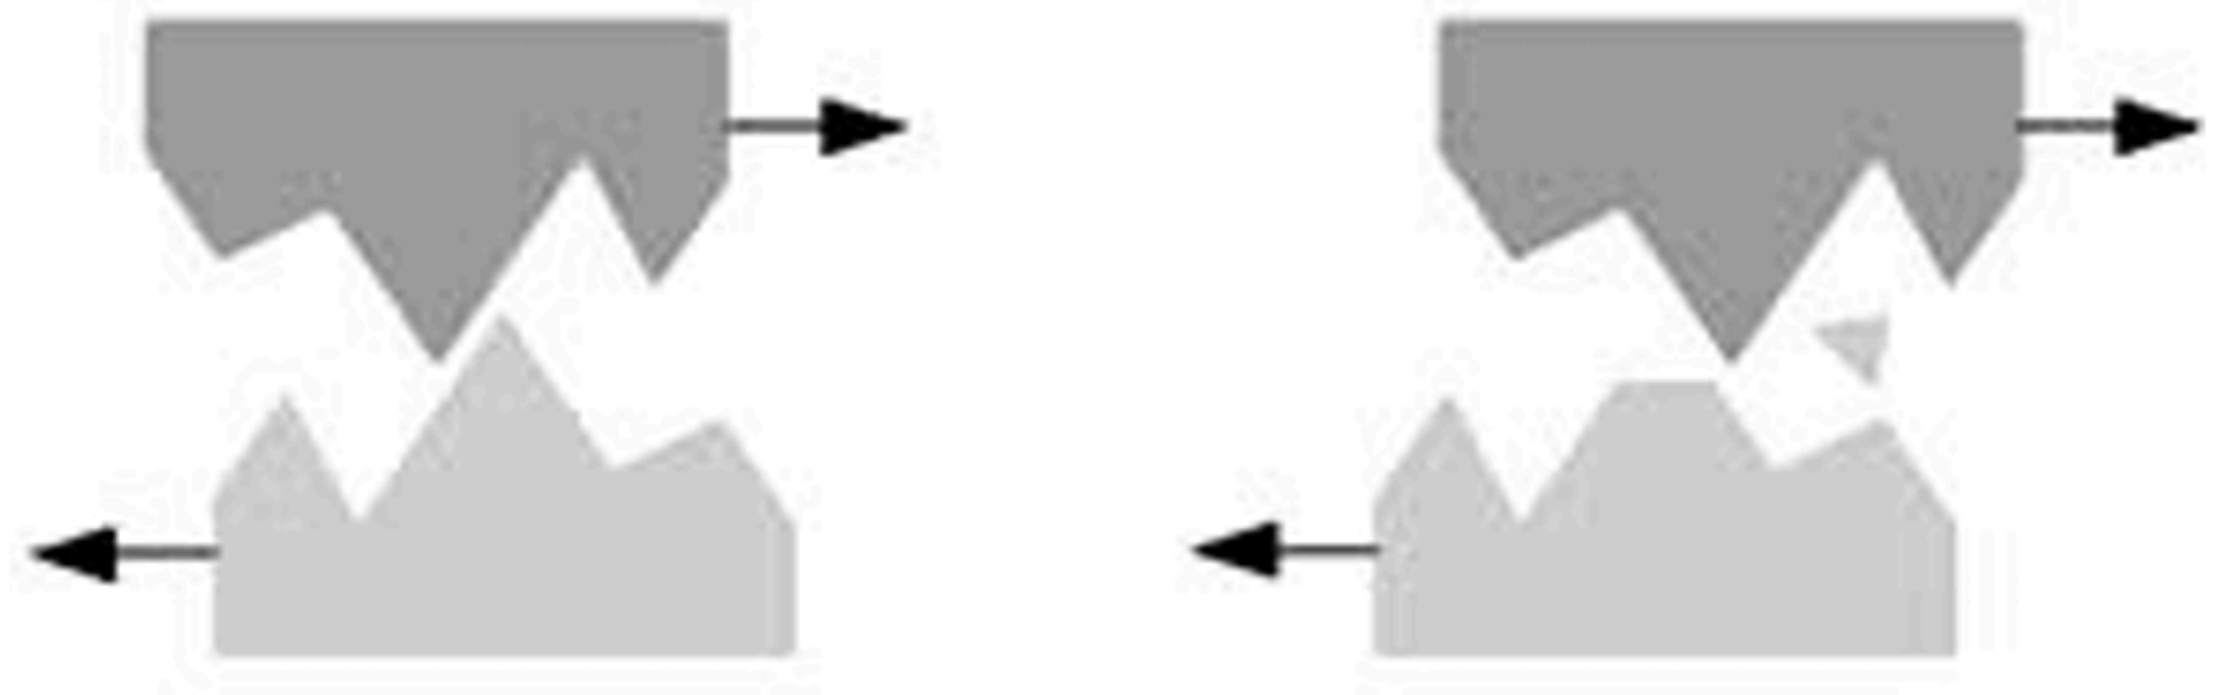
Ilustração do desgaste por abrasão
