**Peças de
Turbinas de
Hidrelétricas**

**Revestimentos
contra Desgastes**

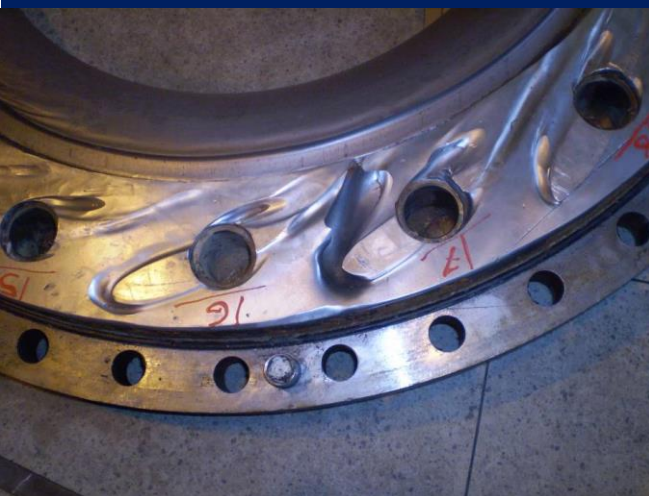
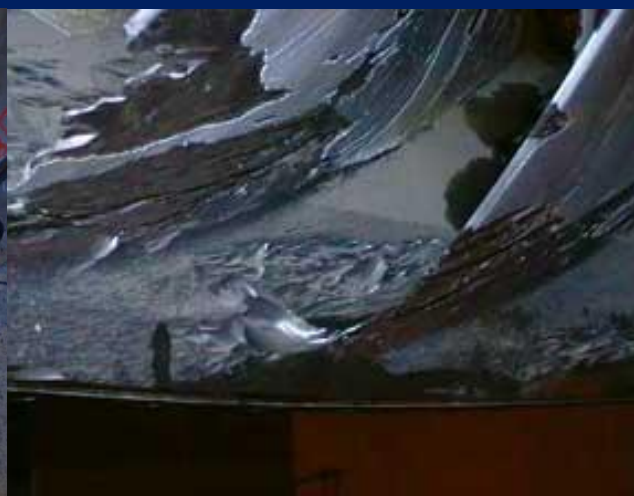
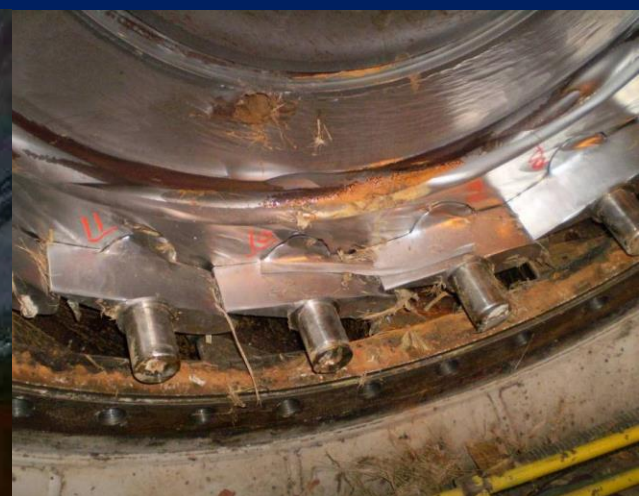
O PROBLEMA

Peças de hidrelétrica sofrem desgastes por erosão ocasionado por partículas sólidas presentes na água dos rios.

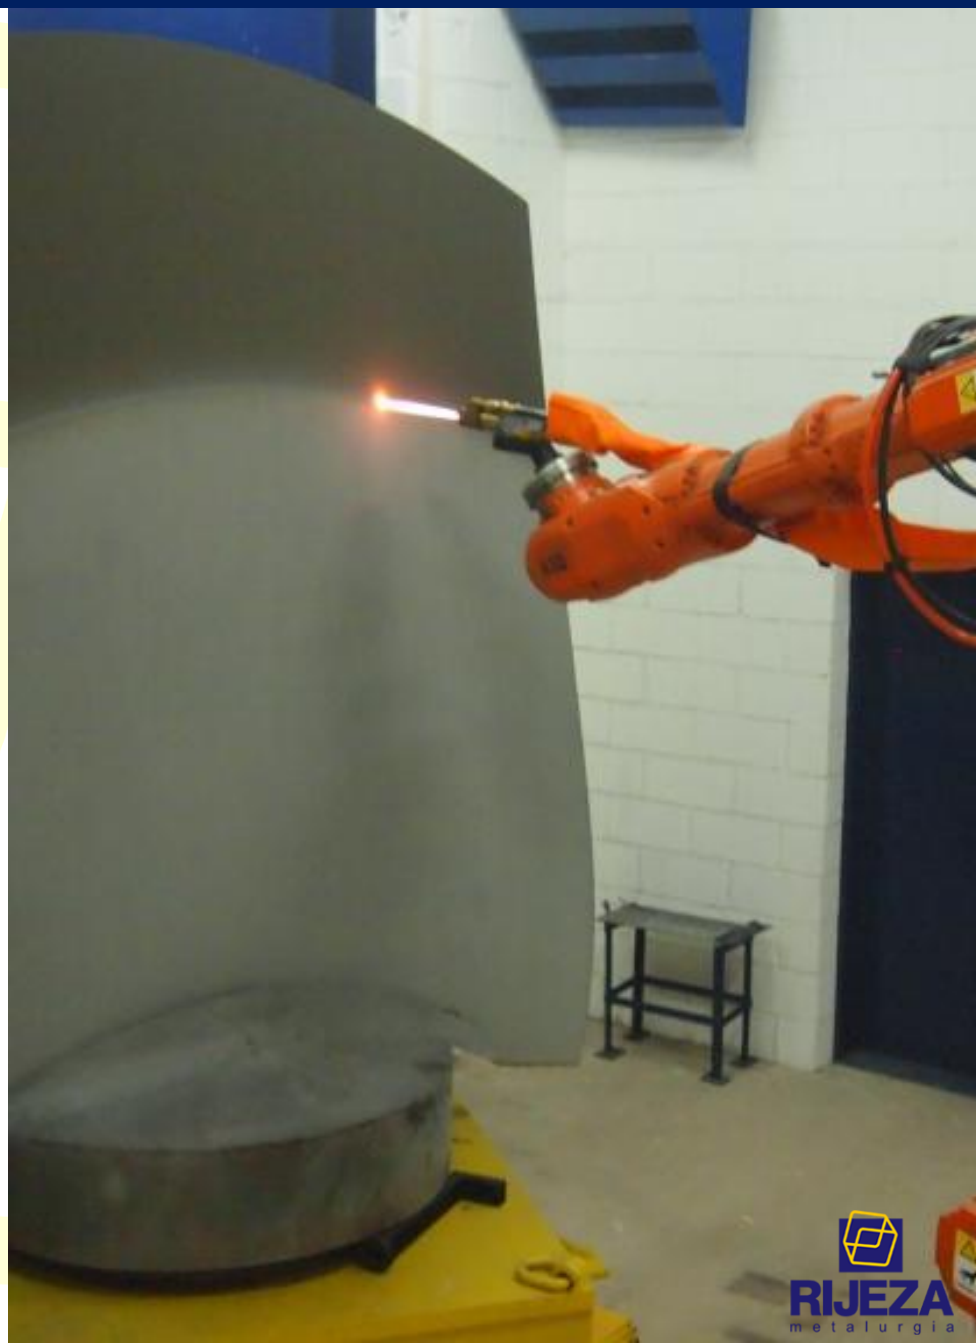
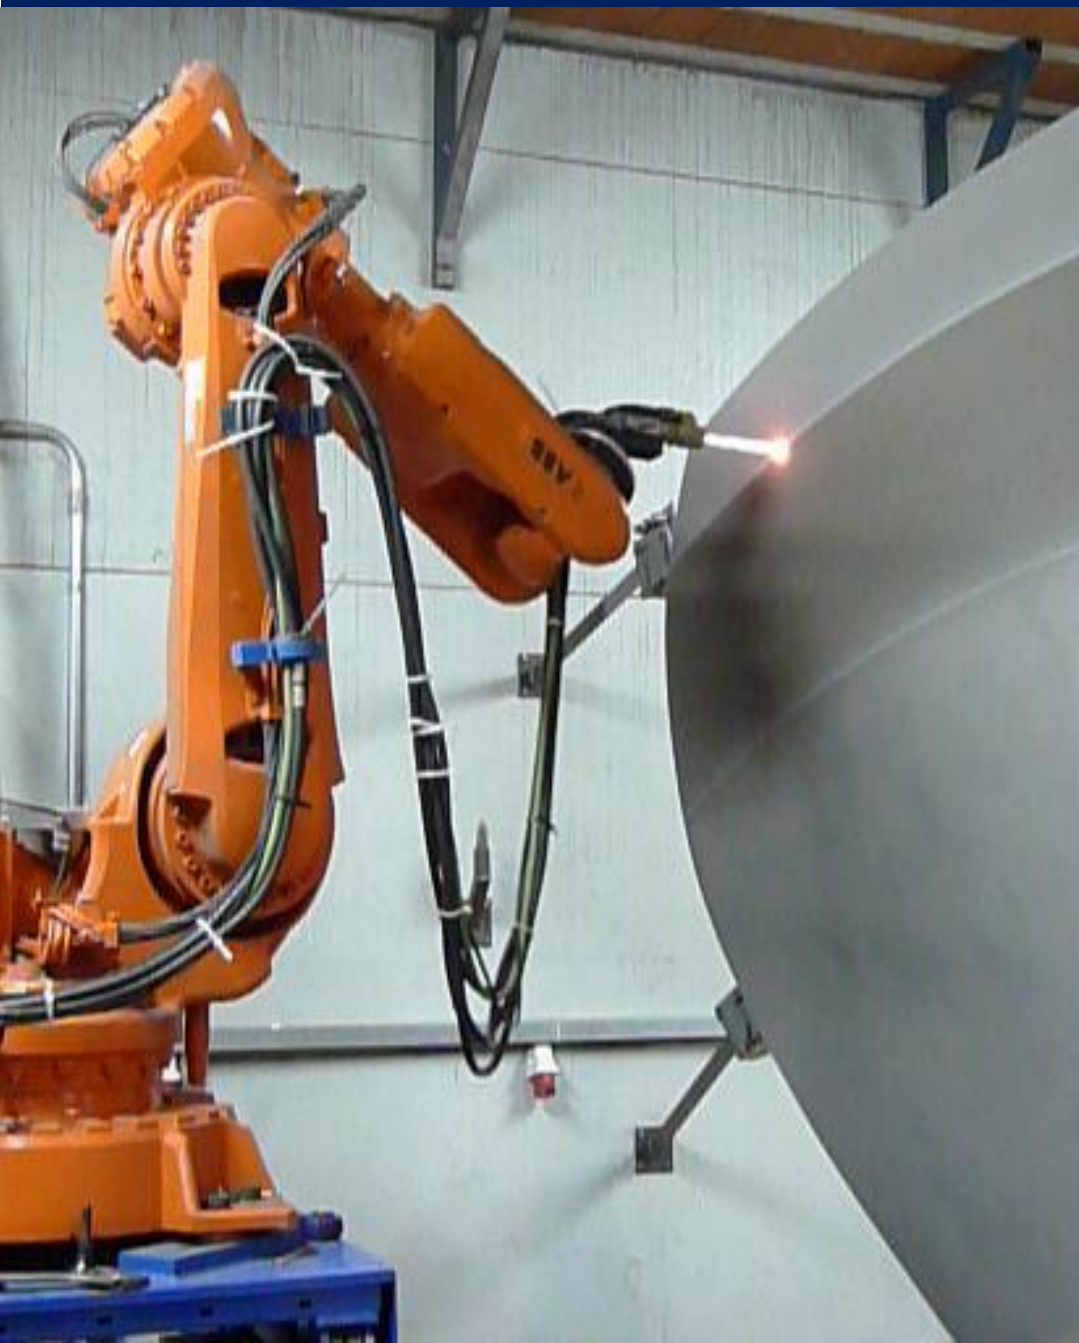
A SOLUÇÃO

Aplicação do revestimento com sistemas robotizados garantem a qualidade do revestimento aplicado.

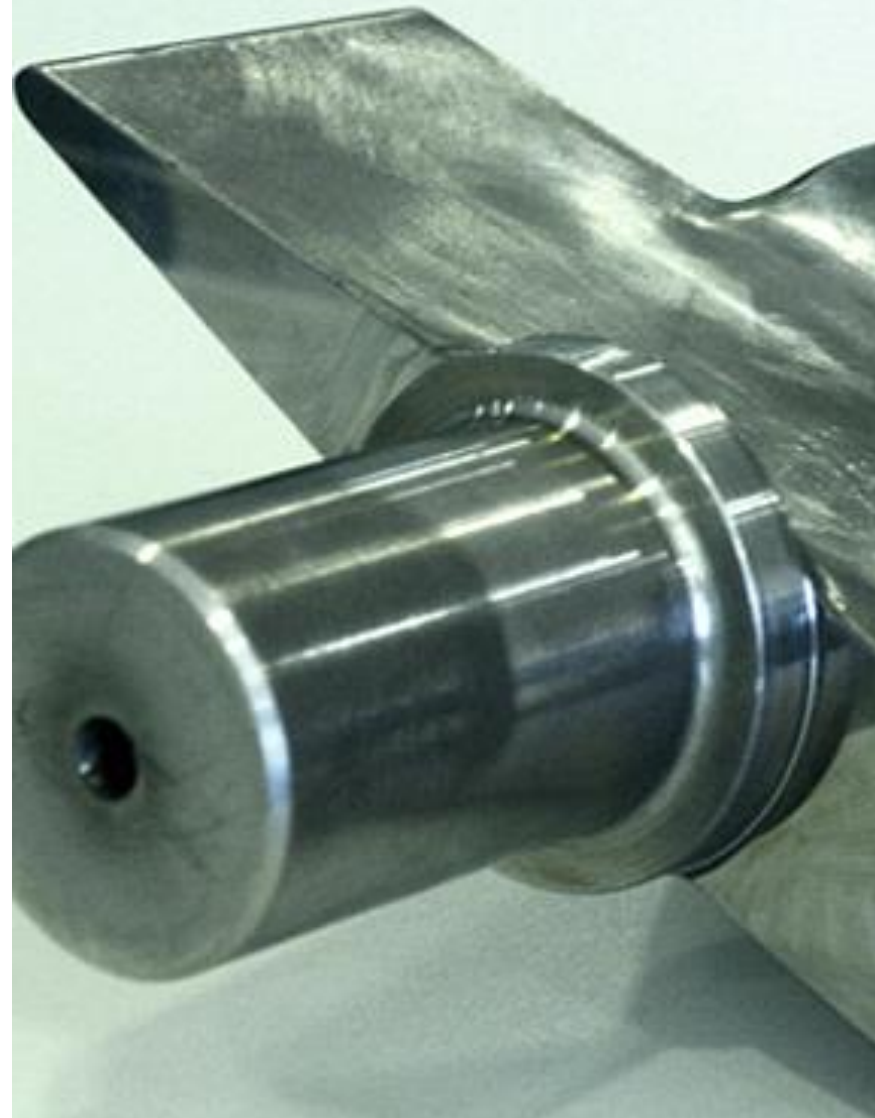
PÁS DE TURBINA HIDRELÉTRICA

Turbinas Kaplan, Pelton e Francis, utilizadas em usinas hidrelétricas, sofrem desgastes erosivos e por cavitação. Esses desgastes acarretam em perdas de eficiência das turbinas. Revestimentos de carboneto de tungstênio e carboneto de cromo são altamente resistentes a esse tipo de desgastes e podem aumentar a vida útil desses elementos em mais de 300%, reduzindo custos e paradas para manutenção.

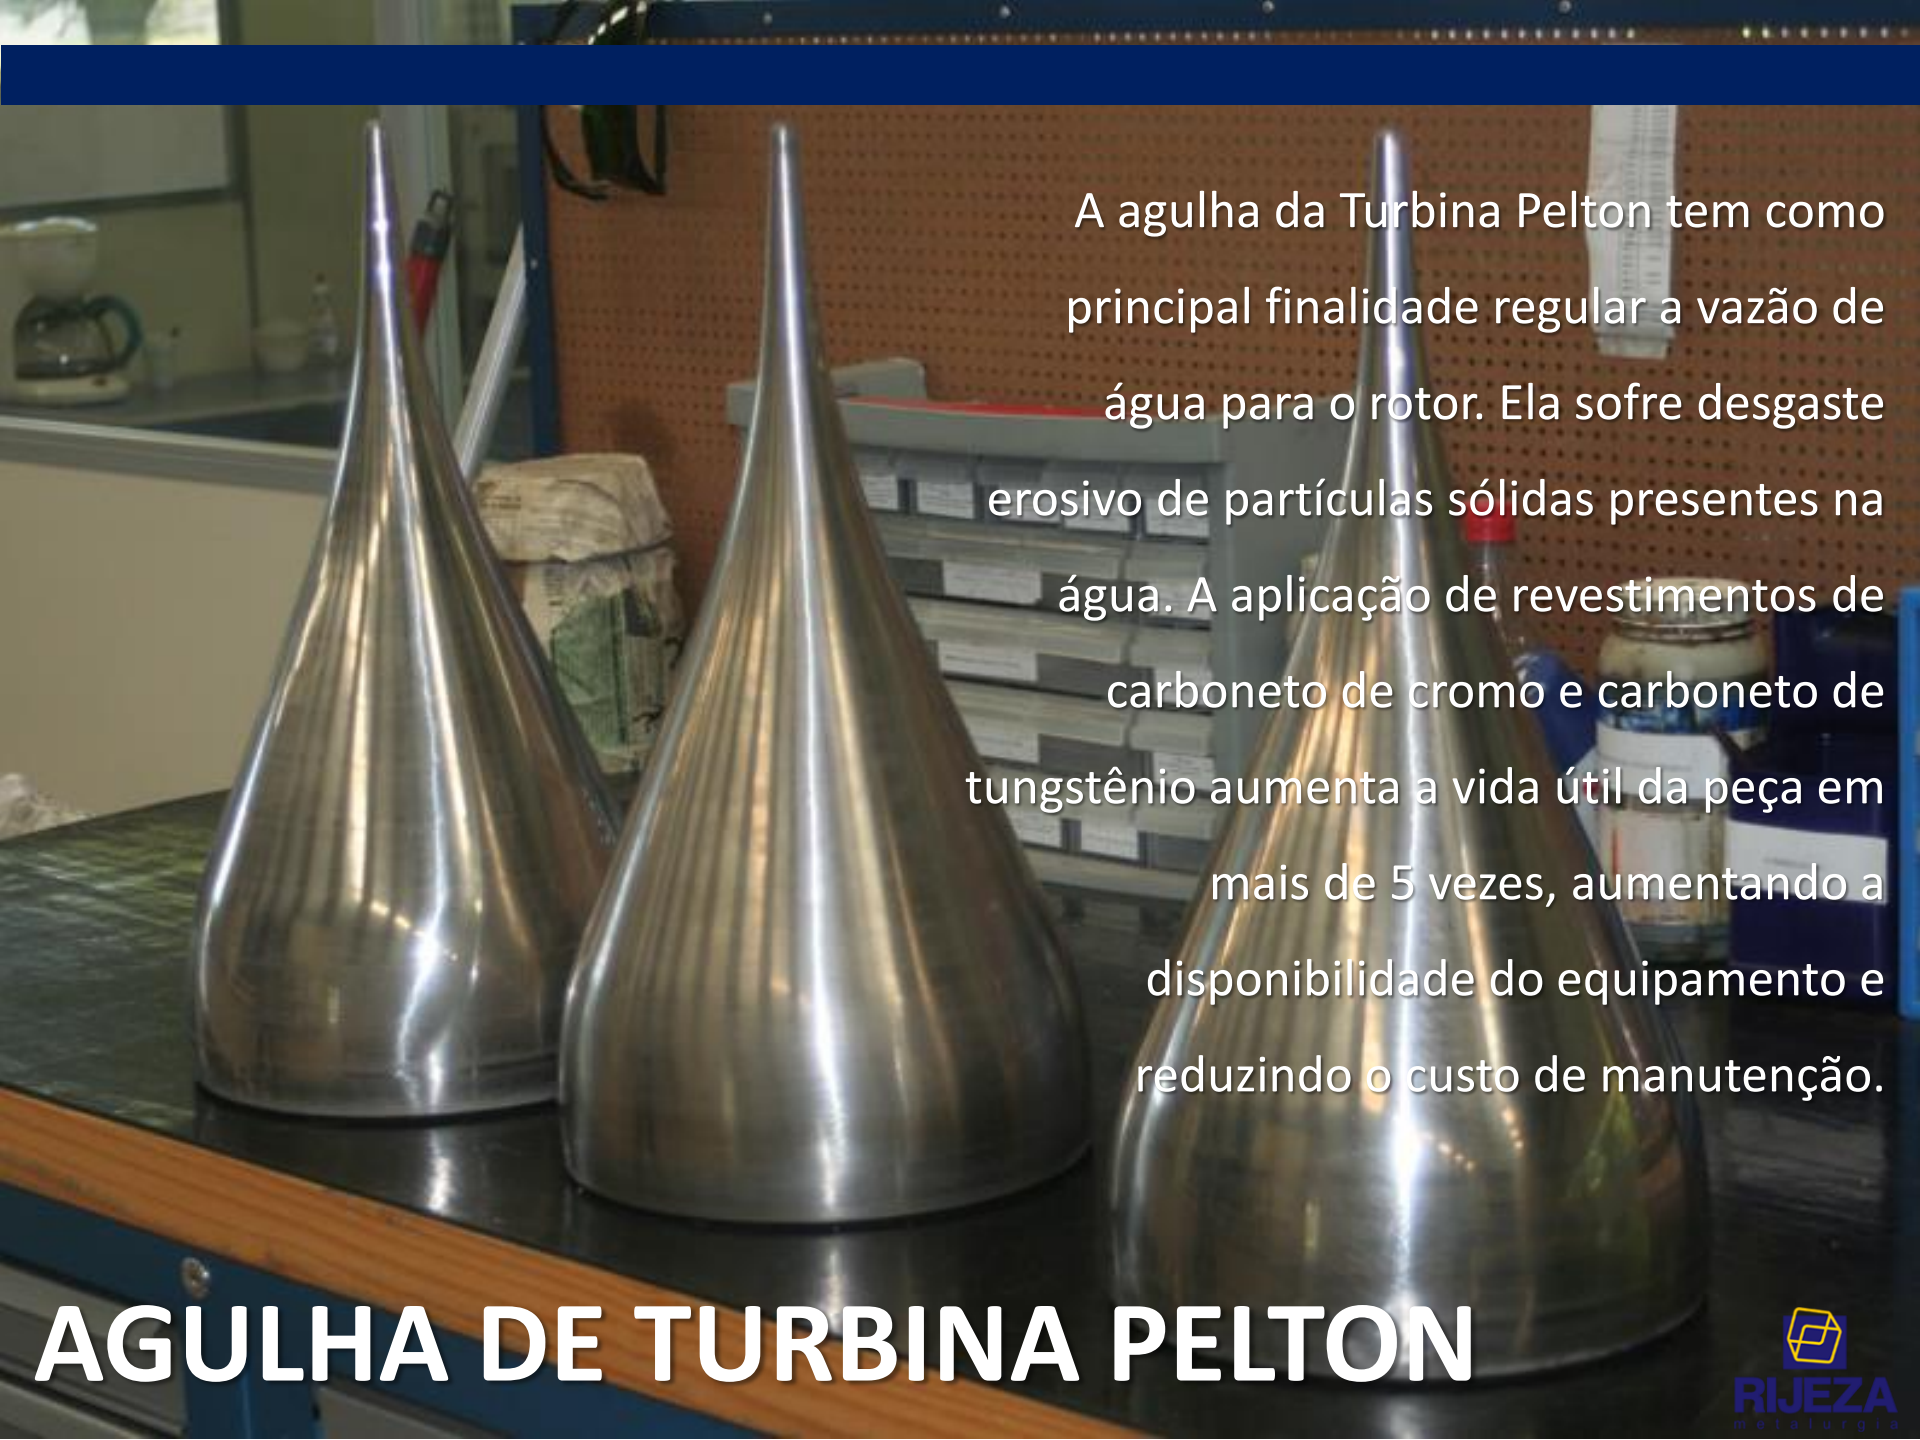
AGULHA DE TURBINA PELTON

The image shows three large, conical metal needles for a Pelton turbine, arranged on a dark workbench. The needles are highly reflective and taper to a sharp point. The background is a workshop environment with a pegboard and various tools.

A agulha da Turbina Pelton tem como principal finalidade regular a vazão de água para o rotor. Ela sofre desgaste erosivo de partículas sólidas presentes na água. A aplicação de revestimentos de carboneto de cromo e carboneto de tungstênio aumenta a vida útil da peça em mais de 5 vezes, aumentando a disponibilidade do equipamento e reduzindo o custo de manutenção.

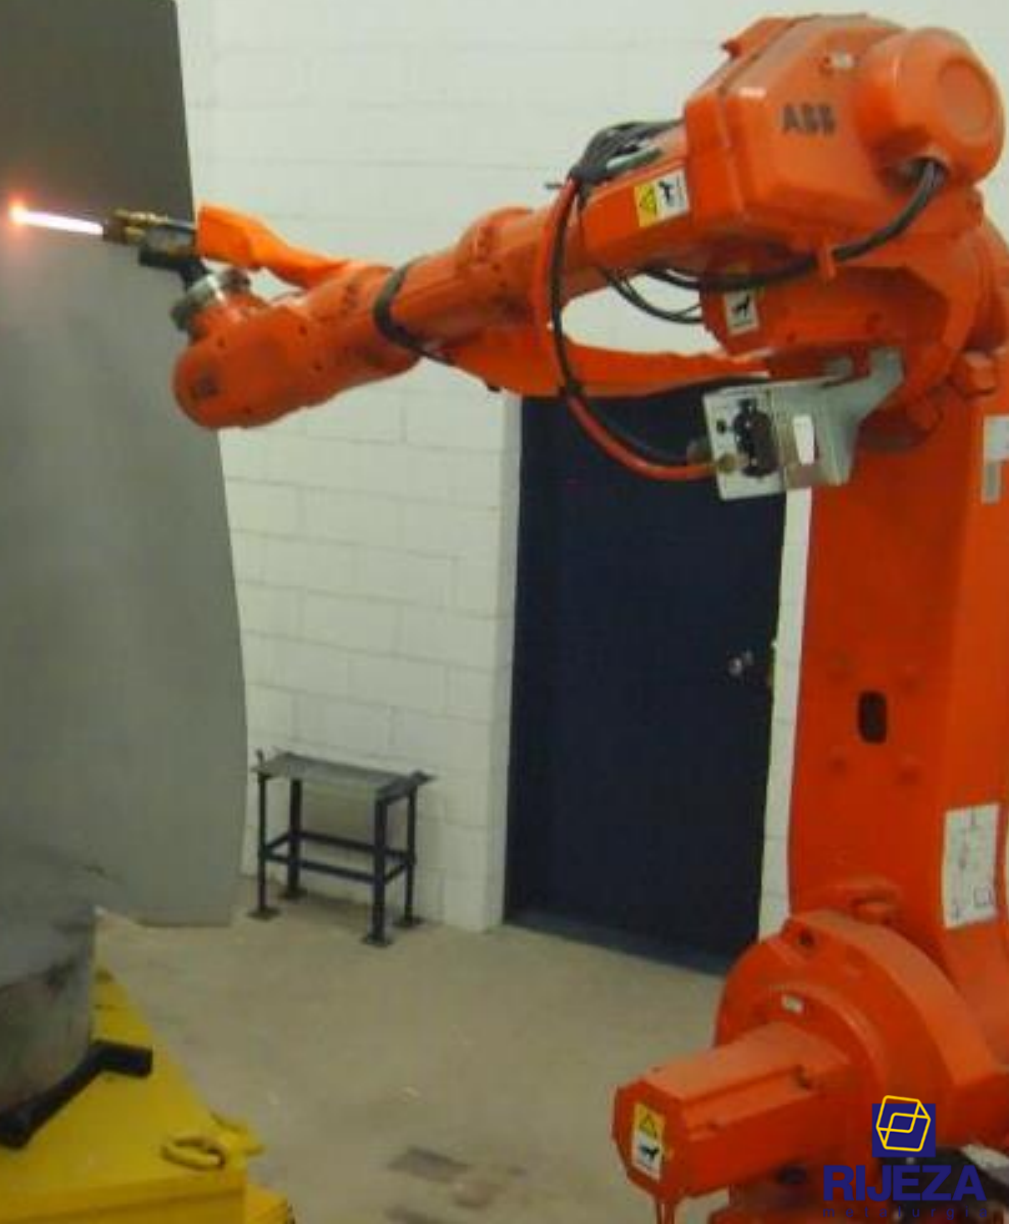
PÁ KAPLAN

As pás das turbinas tipo Kaplan sofrem desgaste erosivo devido à partículas sólidas contidas na água dos rios. Esse desgaste acarreta na perda de eficiência da turbina pela deformação do perfil hidráulico.
